随州市曾都区何店镇随州市钰丰矿业有限公司 “11·15”一般冒顶片帮生产安全事故调查报告

随州市曾都区何店镇随州市钰丰矿业有限公司

“11·15”一般冒顶片帮生产安全事故调查组

2023年1月9日

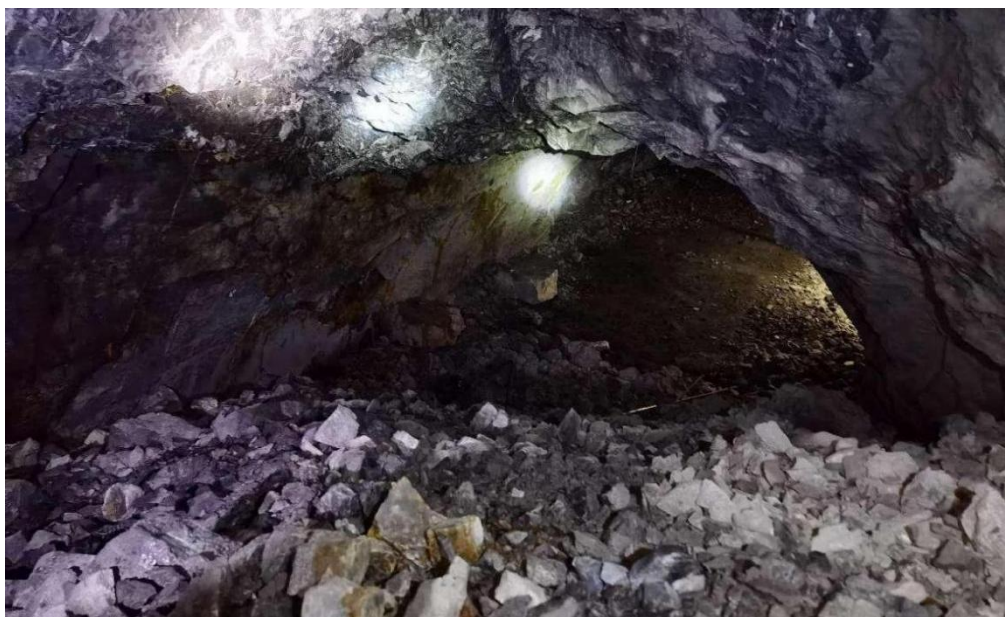
图 2 事故现场照片（自上而下视角）

经现场勘查，事故点位于VI号生产系统井下-138米中段拉底巷道通往VI号矿体采场的人行梯子间旁的通道内。事发点由外向里呈上升斜坡，宽度约为2.6米，高度约为2.2米。斜坡上有大量不规则石块，顶板上有多处节理裂缝，且有石块脱落痕迹，地上多处留有斑状或滴状血迹。脱落浮石重量约70千克。事故现场遗留3根钢钎撬棍（分别1.5米、2.2米、3.5米），1顶安全帽、1个照明头灯和1个防尘口罩。安全帽顶部凹陷，帽沿有裂口，内侧顶部及帽带残存大量血迹。照明头灯留有血迹。防尘口罩留有血迹。

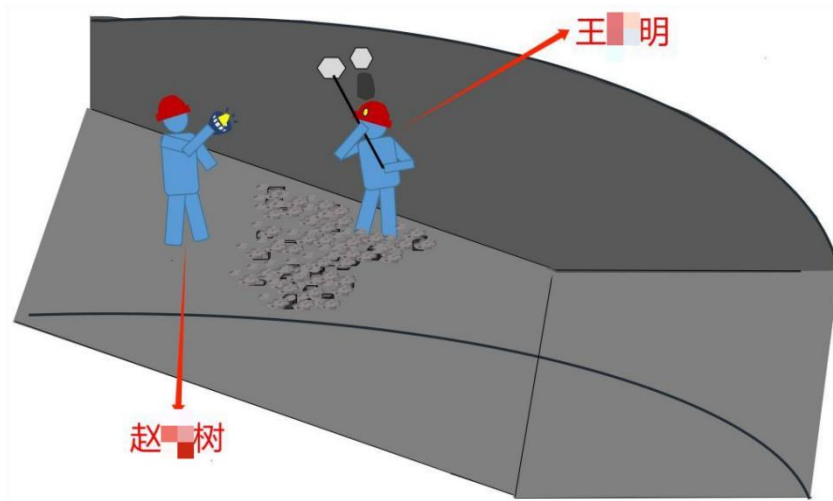
图 4 事故现场模拟图

9 时 55 分左右，正当王某明在撬浮石的时候，浮石旁边靠墙的一块石头突然脱落，赵某树大喊一声“注意！”，脱落的石头已砸到在下方作业的王某明头上，王某明当即倒了下去，头朝上脚朝下，趴倒在斜坡石堆上。

工人违章操作。排险作业人员王某明违反钰丰公司《检撬工安全技术操作规程》中关于撬浮石作业的相关规定，在未确保自身安全情况下，站在浮石下方进行检撬作业，因撬毛作业的震动导致浮石突然冒落砸中其头部，造成事故的发生。
