随州市曾都区何店镇随州市钰丰矿业有限公司 “11·15”一般冒顶片帮生产安全事故调查报告

随州市曾都区何店镇随州市钰丰矿业有限公司

“11·15”一般冒顶片帮生产安全事故调查组

2023年1月9日

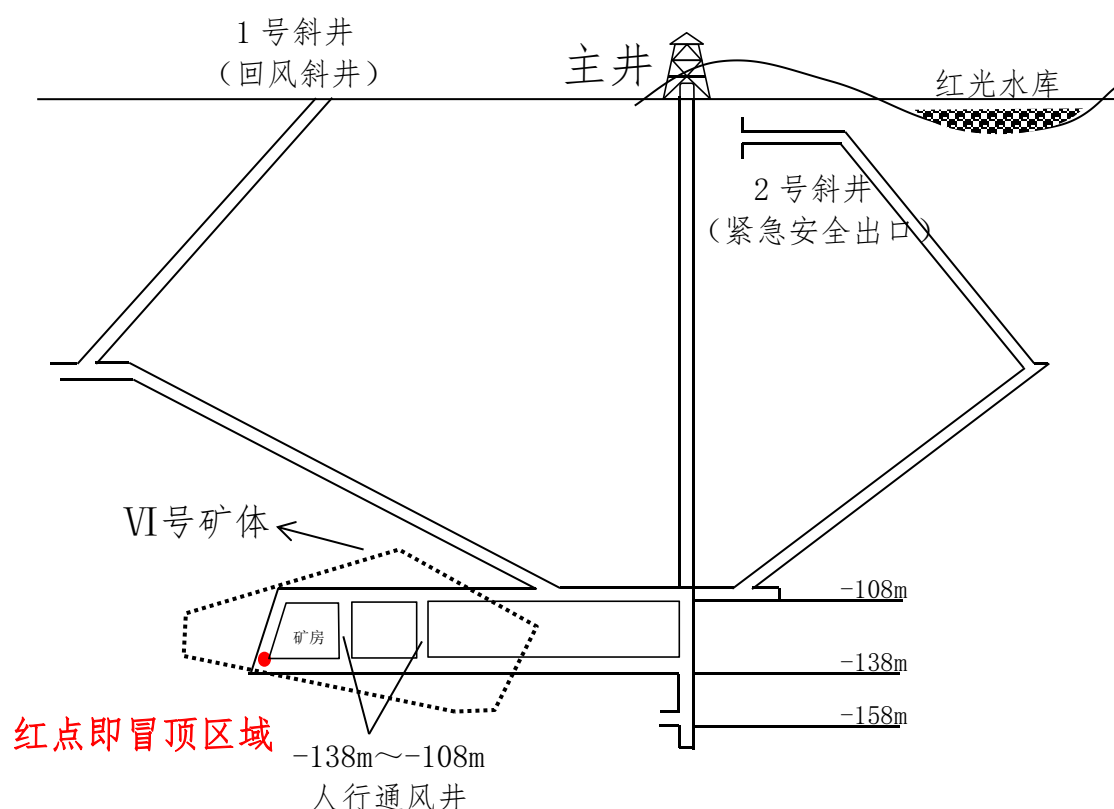
图1 事故矿井VI号生产系统示意图

经现场勘查，事故点位于VI号生产系统井下-138米中段拉底巷道通往VI号矿体采场的人行梯子间旁的通道内。事发点由外向里呈上升斜坡，宽度约为2.6米，高度约为2.2米。斜坡上有大量不规则石块，顶板上有多处节理裂缝，且有石块脱落痕迹，地上多处留有斑状或滴状血迹。脱落浮石重量约70千克。事故现场遗留3根钢钎撬棍（分别1.5米、2.2米、3.5米），1顶安全帽、1个照明头灯和1个防尘口罩。安全帽顶部凹陷，帽沿有裂口，内侧顶部及帽带残存大量血迹。照明头灯留有血迹。防尘口罩留有血迹。
