# 曾都区水土保持公报

Zengdu Bulletin of Soil and Water Conservation

随州市曾都区水利和湖泊局

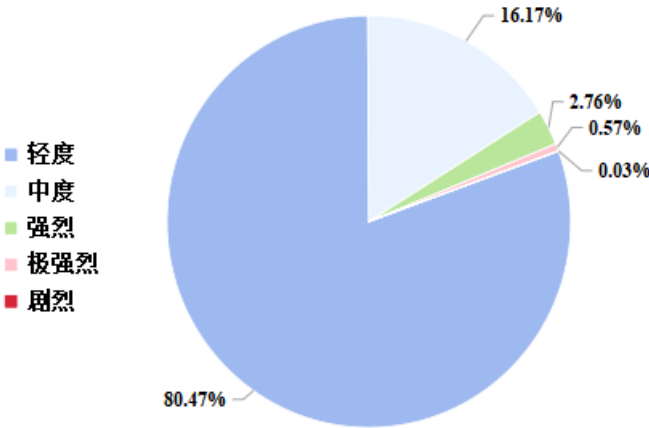
曾都区水土流失强度组成图

曾都区水土流失类型以水力侵蚀为主，主要表现形式是面蚀和沟蚀。2023 年湖北省水土流失动态监测结果显示，全区现有水土流失面积 255.52 平方公里，占全区国土面积的 17.93%，水土保持率为 82.07%。其中轻度侵蚀面积为 205.60 平方公里，中度侵蚀面积为 41.33 平方公里，强烈侵蚀面积为 7.06 平方公里，极强烈侵蚀面积为 1.45 平方公里，剧烈侵蚀面积为 0.08 平方公里。

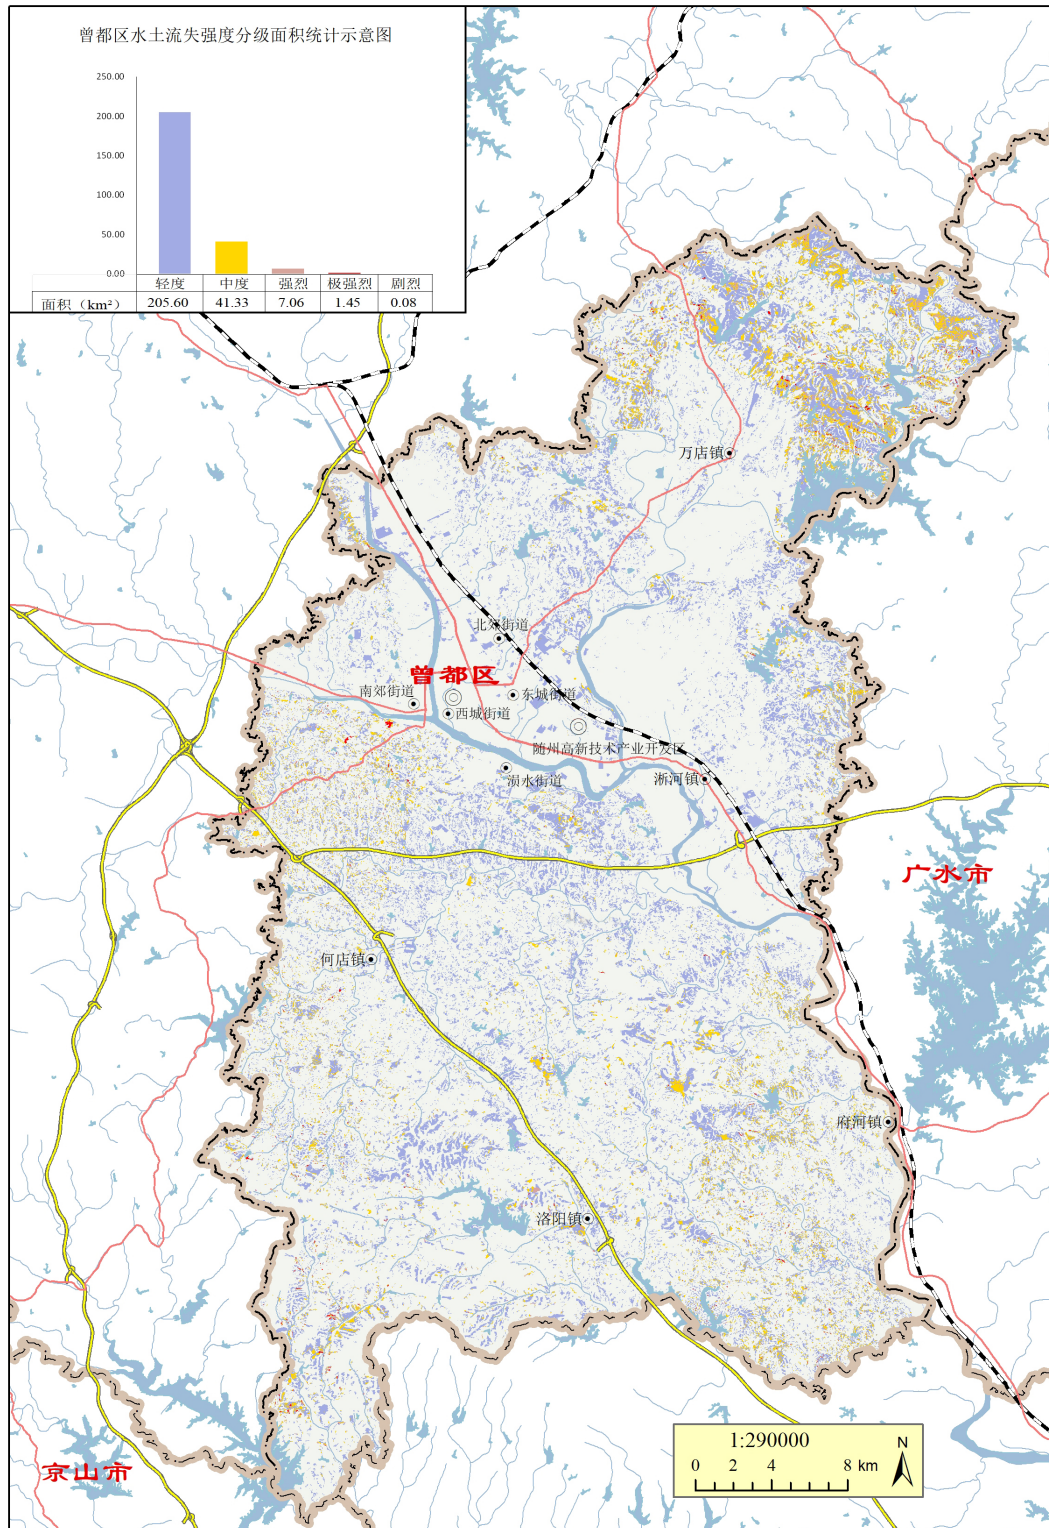
2023 年曾都区水土流失现状图

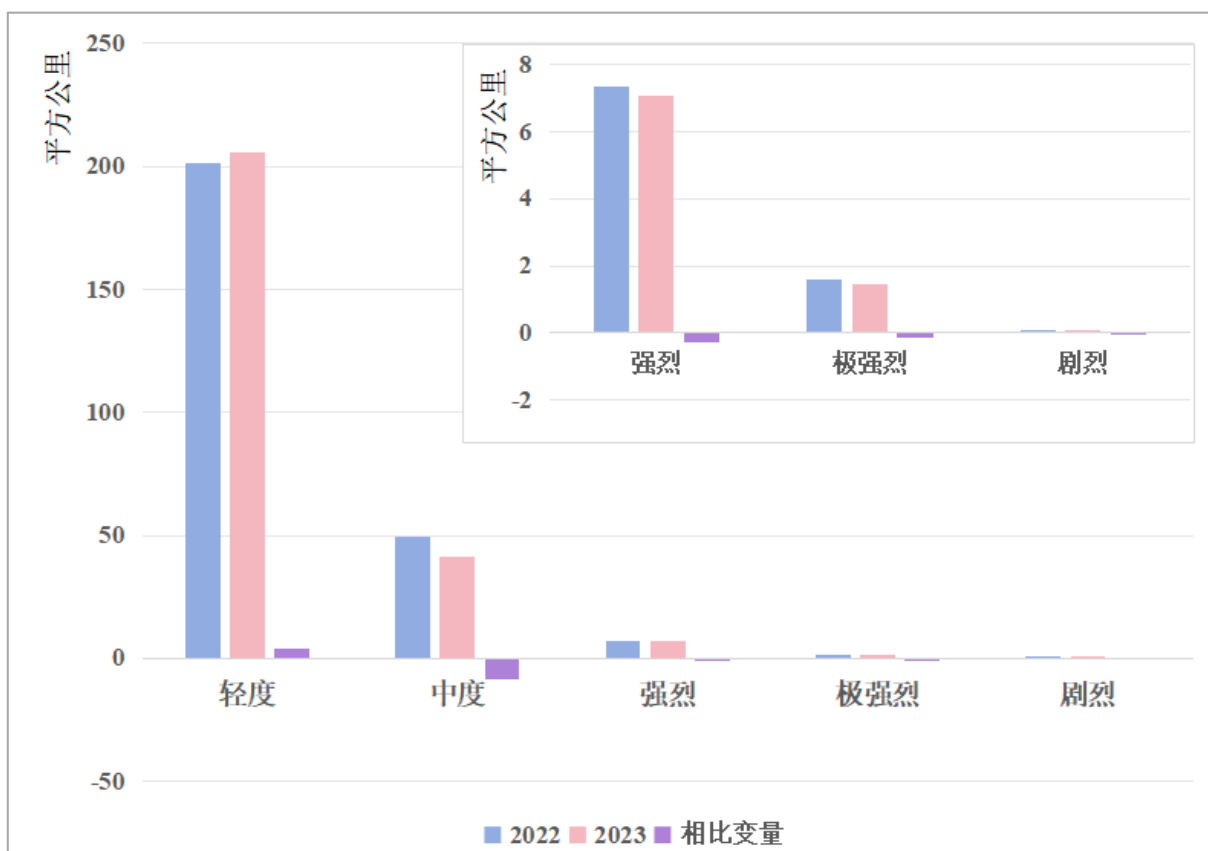
曾都区水土流失面积动态变化柱状图

曾都区 2023 年水土流失面积 255.52 平方公里，相比 2022 年，水土流失面积减少 4.63 平方公里，其中轻度侵蚀面积增加 4.10 平方公里，中度、强烈、极强烈、剧烈侵蚀面积分别减少 8.29、0.29、0.13 平方公里，水土流失面积比例减少 0.32%。全区水土流失状况整体呈现减量降级趋势。

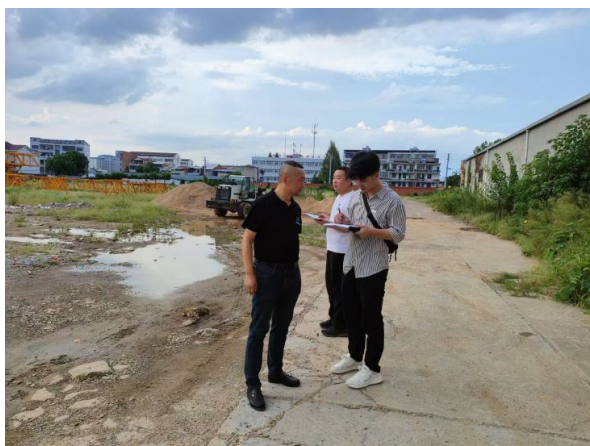
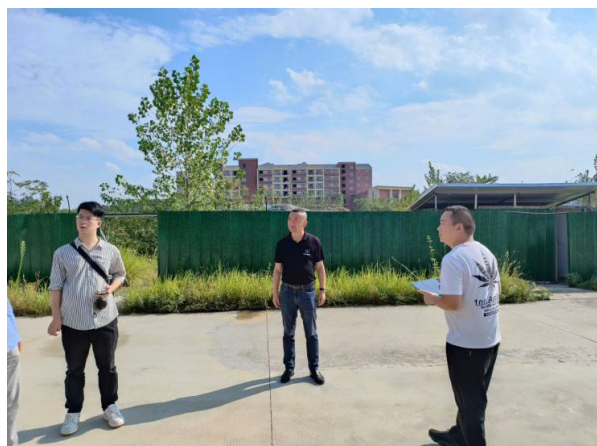
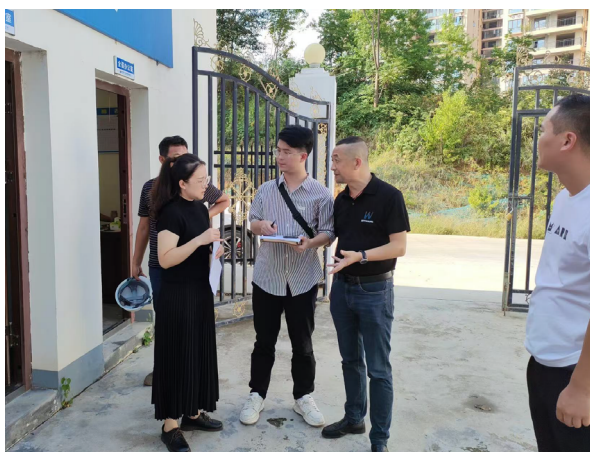
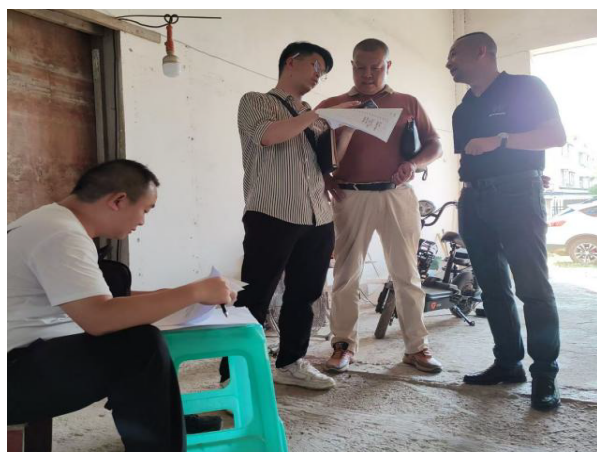
生产建设项目水土保持现场监督检查

2023 年，曾都区水行政主管部门对 51 个在建生产建设项目开展水土保持监督检查工作 134 次，其中现场检查 97 次，书面检查 32 次，其他方式检查 5 次。

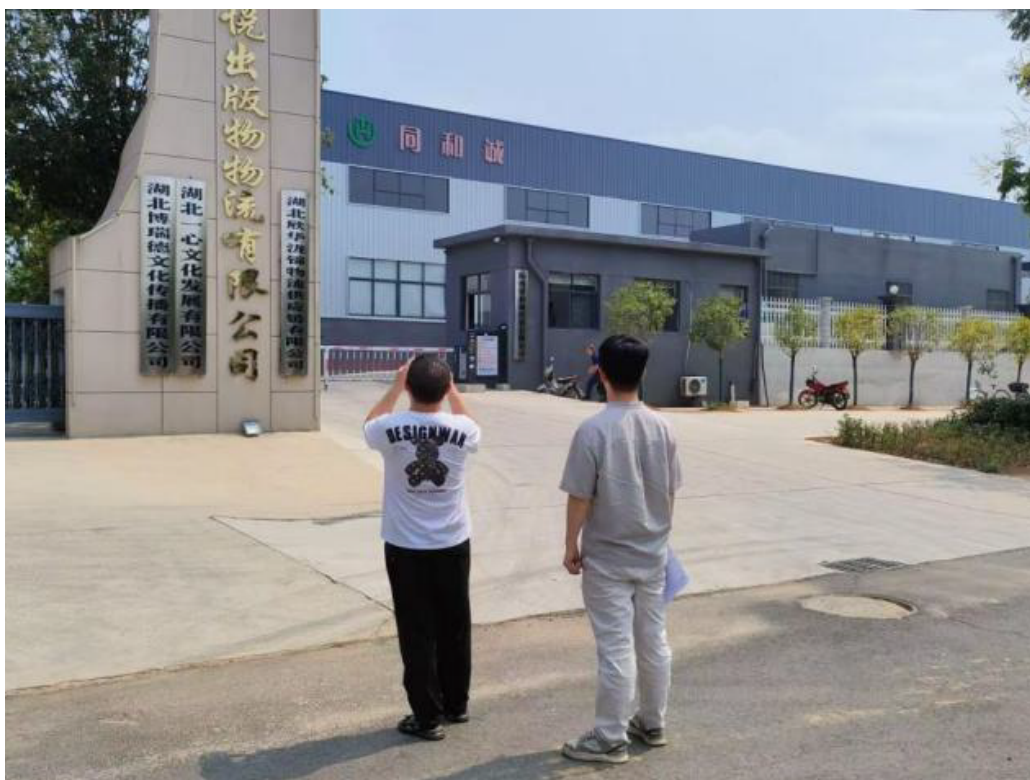
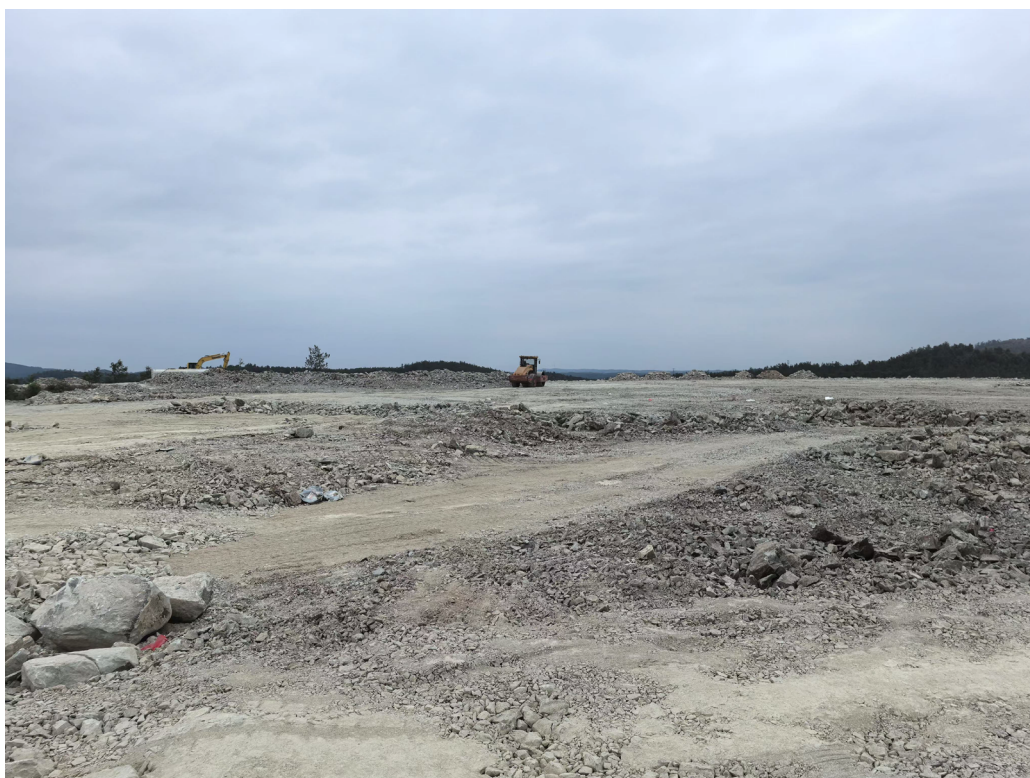
图斑核查现场

2023 年，曾都区开展三轮次生产建设项目水土保持遥感监管工作，精准发现、严格认定和严肃查处“未批先建、未批先弃、超出防治责任范围”等水土保持违法违规行为。其中，水利部下发扰动图斑 50 个，认定并查处违法违规项目 16 个；省级第一次加密遥感监管共解译下发扰动图斑 22 个，认定并查处违法违规项目 10 个；省第二次加密遥感监管共解译下发扰动图斑 9 个，认定并查处违法违规项目 2 个。三批查处项目已全部完成整改。
